Numéro 1/2011

# Feedback

TP 6980F  
(3/2011)

Rapports de difficultés en service de l'aviation canadienne

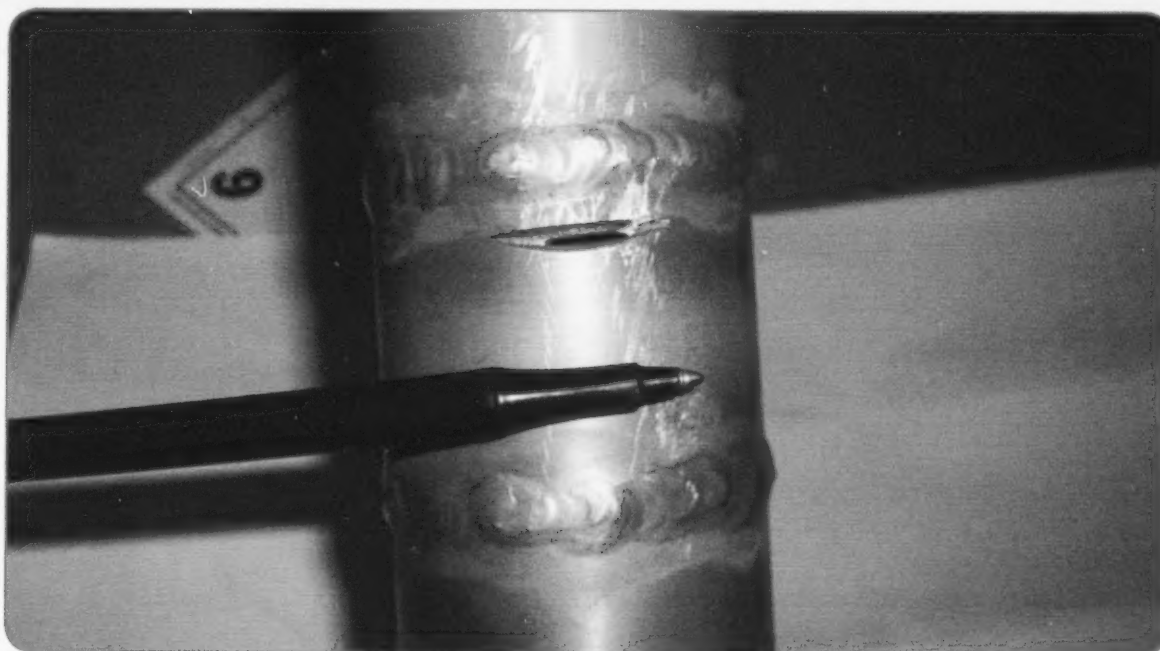
Une enquête subséquente de la maintenance a permis de découvrir que le tuyau de rentrée du train d'atterrissage

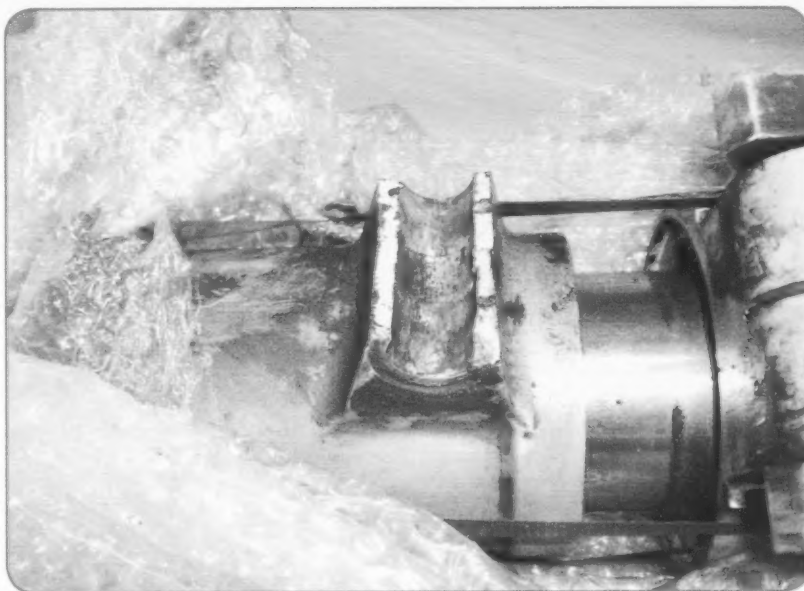
*En consultant la base de données des RDS, il a été constaté qu'il y avait eu de nombreux rapports de déféctuosité sur les tuyaux d'échappement à cause de fissures au niveau des soudures, sur les brides, ainsi que dans la zone des vannes de décharge.*

*On ne saurait trop insister sur l'importance des vérifications périodiques et de l'entretien des systèmes d'échappement. Les composants d'un tel système sont assujettis à des températures extrêmes et l'expansion et la contraction qui en résultent exercent des contraintes qui provoquent souvent des fissures et des déformations. ✖*
